～農作業事故の対面調査から得られた事故防止対策～

農林水産省

農作業事故の聞き取りによる詳細調査から得られた事故別対応策

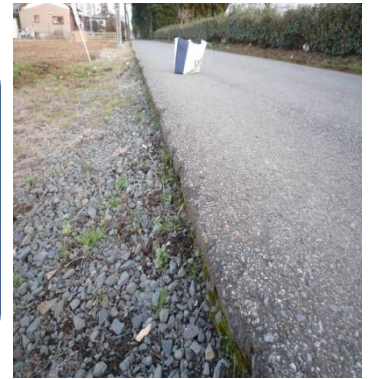
現場の写真

トラクターが自然にバックしてきて回転していたロータリーに下半身を巻き込まれた。(下半身不随・千葉県 54歳男性)

平坦に見える道路であったため、トラクターのエンジンを停止せず、サイドブレーキも掛けられていなかったが、実際は、道路中央から路肩にかけて約1°の傾斜があった。舗装面と畑には約10cmの段差があり、さらに圃場にも、路肩近くの部分から圃場中央に向かって5~6°の傾斜があった。

見た目が平坦でもわずかな傾斜でトラクターは動き出す

○いかなる状況でも、トラクターから離れるときはエンジンを停止し、サイドブレーキをかける。

○ほ場への進入路を整備し、進入路以外からほ場に入りしめない。(進入路の段差解消、進入路を示す目印の設置。)

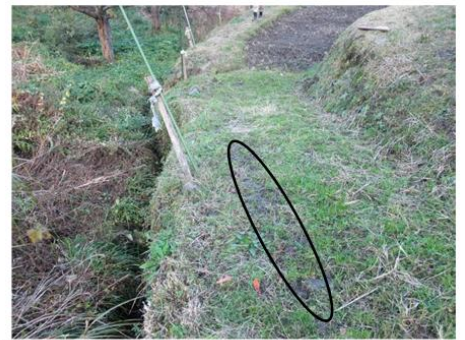
現場の写真

田植機が未舗装の農道を走行中に前輪が横滑りして脱輪、転倒。
(打撲・滋賀県 75歳男性)

道はもともと狭く(およそ1.4m)、小川側の縁は軟らかくて、車輪が食い込んだり、滑るため、それを防ぐために木の板(長さ3m、幅50cm、厚み7cmほど)を敷いていた。当日は降雨で板が濡れており、濡れた板の表面で前輪が川の方に横すべりして脱輪。

農道(幅はおよそ1.4m)を上から見たところ(楕円のところに木板を敷いていた)

木板での補修は降雨によりむしろ危険となる

○補修に用いる材料の特性を考慮する。

○路面、路肩の補修、農道の拡張など検討する。
