今すぐできる

～農作業事故の対面調査から得られた事故防止対策～

農作業事故の聞き取りによる詳細調査から得られた事故別対応策

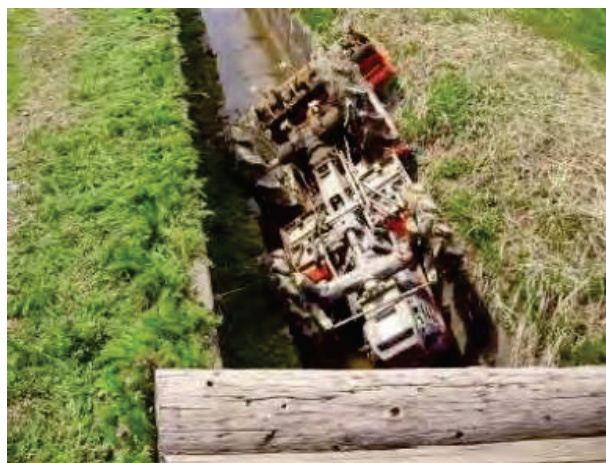
現場の状況

トラクターで走行中、用水路に転落。
(右手中指挫傷・腰骨盤骨折・右大腿骨ヒビ 新潟県 57歳男性)

3.3m幅の農道をトラクターで移動中、左手に杭をくりつけたロープを持ちながら片手で運転を行っていた。ロープにつけた杭が運転席の足場に引っかかったので取ろうとしたところ、誤って左に寄り過ぎ、幅145cm、深さ158cm用水路に転落。スピードは2速であり、早くはなかった。トラクターに安全フレームは装着されていなかった。

- ハンドルは両手で持つという基本的な安全意識を確認する。
- 万が一の転倒に備え、安全フレーム未装着トラクターは運転しない。

- 地域ぐるみで基本的な農作業安全意識の向上を図る。

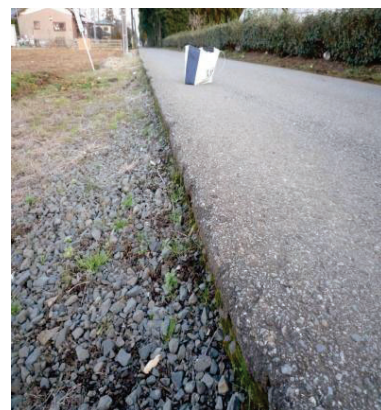
現場の写真

トラクターが自然にバックしてきて回転していたロータリーに下半身を巻き込まれた。(下半身不随・千葉県 54歳男性)

平坦に見える道路であったため、トラクターのエンジンを停止せず、サイドブレーキも掛けられていなかったが、実際は、道路中央から路肩にかけて約 1° の傾斜があった。舗装面と畑には約10cmの段差があり、さらに圃場にも、路肩近くの部分から圃場中央に向かって $5\sim 6^{\circ}$ の傾斜があった。

○いかなる状況でも、トラクターから離れるときはエンジンを停止し、サイドブレーキをかける。

○ほ場への進入路を整備し、進入路以外からほ場に入ったりしない。
(進入路の段差解消、進入路を示す目印の設置。)

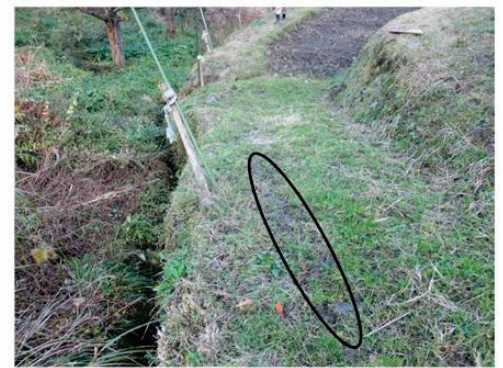
現場の写真

田植機が未舗装の農道を走行中に前輪が横滑りして脱輪、転倒。
(打撲・滋賀県 75歳男性)

道はもともと狭く(およそ1.4m)、小川側の縁は軟らかくて、車輪が食い込んだり、滑るため、それを防ぐために木の板(長さ3m、幅50cm、厚み7cmほど)を敷いていた。当日は降雨で板が濡れており、濡れた板の表面で前輪が川の方に横すべりして脱輪。

農道(幅はおよそ1.4m)を上から見たところ(稲田のところに木板を敷いていた)

○補修に用いる材料の特性を考慮する。

○路面、路肩の補修、農道の拡張など検討する。

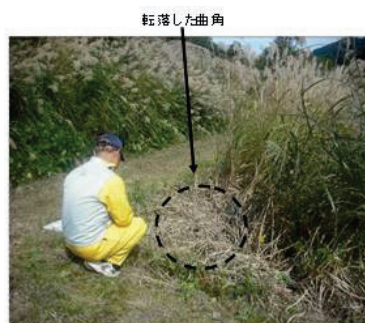
現場の写真

コンバインで農道を移動中に路肩を踏み外し、2.6m下の水田に転落。
(死亡(胸圧迫)・新潟県 74歳男性)

農道の路肩が十分に草刈りされておらず、農道のすみ切りと勘違いし転落。

- 路肩が明確になるように草刈りを行う。
- ポール等を設置して路肩をみえる化する。

- 農道のすみ切りを整備する。
