～農作業事故の対面調査から得られた事故防止対策～

# 農作業事故の聞き取りによる詳細調査から得られた事故別対応策

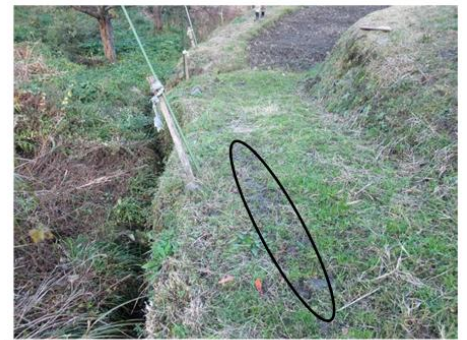
現場の写真

田植機が未舗装の農道を走行中に前輪が横滑りして脱輪、転倒。  
(打撲・滋賀県 75歳男性)

道はもともと狭く(およそ1.4m)、小川側の縁は軟らかくて、車輪が食い込んだり、滑るため、それを防ぐために木の板(長さ3m、幅50cm、厚み7cmほど)を敷いていた。当日は降雨で板が濡れており、濡れた板の表面で前輪が川の方に横すべりして脱輪。

農道(幅はおよそ1.4m)を上から見たところ(楕円のところに木板を敷いていた)

## 木板での補修は降雨によりむしろ危険となる

○補修に用いる材料の特性を考慮する。

○路面、路肩の補修、農道の拡張など検討する。
