農林水産省

～農作業事故の対面調査から得られた事故防止対策～

# 農作業事故の聞き取りによる詳細調査から得られた事故別対応策

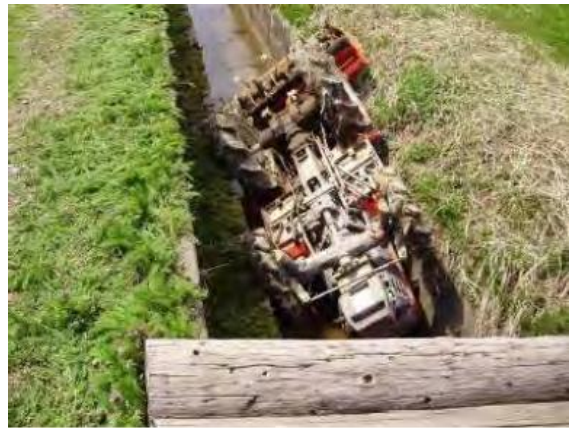
現場の状況

トラクターで走行中、用水路に転落。  
(右手中指挫傷・腰骨盤骨折・右大腿骨ヒビ 新潟県 57歳男性)

3.3m幅の農道をトラクターで移動中、左手に杭をくりつけたロープを持ちながら片手で運転を行っていた。ロープにつけた杭が運転席の足場に引っかかったので取ろうとしたところ、誤って左に寄り過ぎ、幅145cm、深さ158cm用水路に転落。スピードは2速であり、早くはなかった。トラクターに安全フレームは装着されていなかった。

**トラクター作業時の片手運転、脇見は大事故のもと**

- ハンドルは両手で持つという基本的な安全意識を確認する。
- 万が一の転倒に備え、安全フレーム未装着トラクターは運転しない。

- 地域ぐるみで基本的な農作業安全意識の向上を図る。

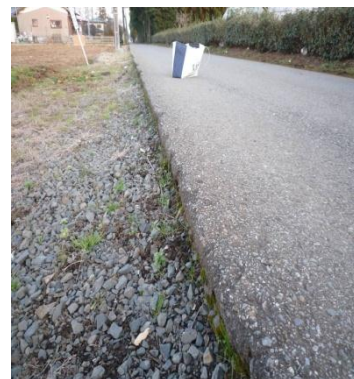
現場の写真

トラクターが自然にバックしてきて回転していたロータリーに下半身を巻き込まれた。(下半身不随・千葉県 54歳男性)

平坦に見える道路であったため、トラクターのエンジンを停止せず、サイドブレーキも掛けられていなかったが、実際は、道路中央から路肩にかけて約1°の傾斜があった。舗装面と畑には約10cmの段差があり、さらに圃場にも、路肩近くの部分から圃場中央に向かって5~6°の傾斜があった。

見た目が平坦でもわずかな傾斜でトラクターは動き出す

○いかなる状況でも、トラクターから離れるときはエンジンを停止し、サイドブレーキをかける。

○ほ場への進入路を整備し、進入路以外からほ場に入ったりしない。(進入路の段差解消、進入路を示す目印の設置。)

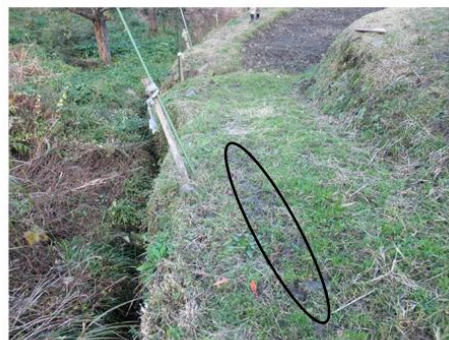
現場の写真

田植機が未舗装の農道を走行中に前輪が横滑りして脱輪、転倒。  
(打撲・滋賀県 75歳男性)

道はもともと狭く(およそ1.4m)、小川側の縁は軟らかくて、車輪が食い込んだり、滑るため、それを防ぐために木の板(長さ3m、幅50cm、厚み7cmほど)を敷いていた。当日は降雨で板が濡れており、濡れた板の表面で前輪が川の方に横すべりして脱輪。

農道(幅はおよそ1.4m)を上から見たところ(楕円のところに木板を敷いていた)

## 木板での補修は降雨によりむしろ危険となる

○補修に用いる材料の特性を考慮する。

○路面、路肩の補修、農道の拡張など検討する。

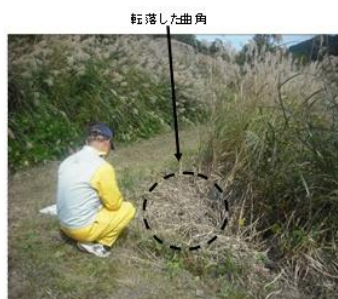
現場の写真

コンバインで農道を移動中に路肩を踏み外し、2.6m下の水田に転落。  
(死亡(胸圧迫)・新潟県 74歳男性)

農道の路肩が十分に草刈りされておらず、農道のすみ切りと勘違いし転落。

農道わきの雑草は草刈りしなければ農道と同化する

- 路肩が明確になるように草刈りを行う。
- ポール等を設置して路肩をみえる化する。

- 農道のすみ切りを整備する。
