# 今からすぐにやってみよう！

～農作業事故の対面調査から得られた事故防止対策～

農林水産省

# 農作業事故の聞き取りによる詳細調査から得られた事故別対応策

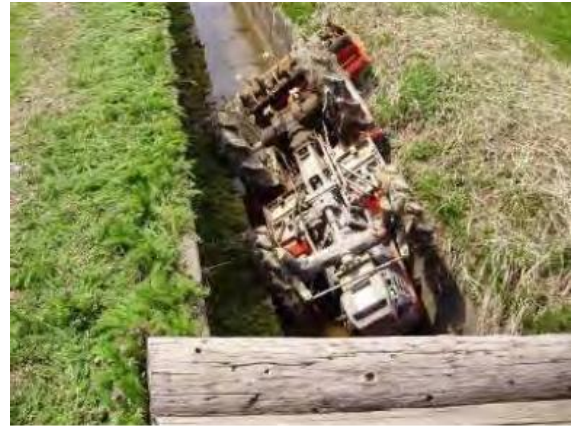
現場の状況

トラクターで走行中、用水路に転落。  
(右手中指挫傷・腰骨盤骨折・右大腿骨ヒビ 新潟県 57歳男性)

3.3m幅の農道をトラクターで移動中、左手に杭をくりつけたロープを持ちながら片手で運転を行っていた。ロープにつけた杭が運転席の足場に引っかかったので取ろうとしたところ、誤って左に寄り過ぎ、幅145cm、深さ158cm用水路に転落。スピードは2速であり、早くはなかった。トラクターに安全フレームは装着されていなかった。

- ハンドルは両手で持つという基本的な安全意識を確認する。
- 万が一の転倒に備え、安全フレーム未装着トラクターは運転しない。

- 地域ぐるみで基本的な農作業安全意識の向上を図る。

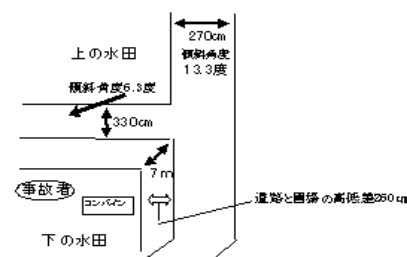
コンバインで農道を移動中に路肩を踏み外し、2.6m下の水田に転落。  
(死亡(胸圧迫)・新潟県 74歳男性)

農道の路肩が十分に草刈りされておらず、農道のすみ切りと勘違いし転落。

農道わきの雑草は草刈りしなければ農道と同化する

- 路肩が明確になるように草刈りを行う。
- ポール等を設置して路肩をみえる化する。

- 農道のすみ切りを整備する。
