～農作業事故の対面調査から得られた事故防止対策～

# 農作業事故の聞き取りによる詳細調査から得られた事故別対応策

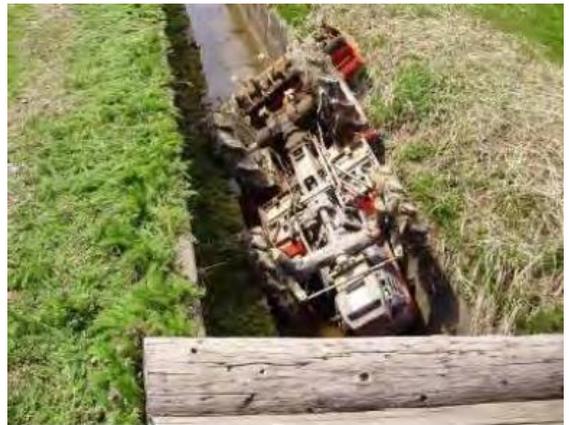
現場の状況

トラクターで走行中、用水路に転落。  
(右手中指挫傷・腰骨盤骨折・右大腿骨ヒビ 新潟県 57歳男性)

3.3m幅の農道をトラクターで移動中、左手に杭をくりつけたロープを持ちながら片手で運転を行っていた。ロープにつけた杭が運転席の足場に引っかかったので取ろうとしたところ、誤って左に寄り過ぎ、幅145cm、深さ158cm用水路に転落。スピードは2速であり、早くはなかった。トラクターに安全フレームは装着されていなかった。

**トラクター作業時の片手運転、脇見は大事故のもと**

- ハンドルは両手で持つという基本的な安全意識を確認する。
- 万が一の転倒に備え、安全フレーム未装着トラクターは運転しない。

- 地域ぐるみで基本的な農作業安全意識の向上を図る。

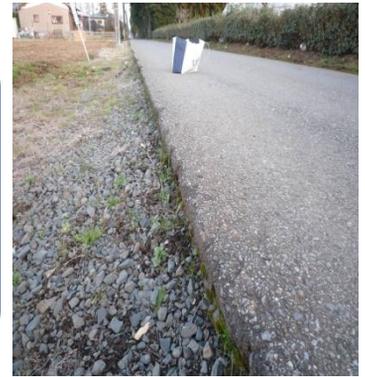
現場の写真

トラクターが自然にバックしてきて回転していたロータリーに下半身を巻き込まれた。(下半身不随・千葉県 54歳男性)

平坦に見える道路であったため、トラクターのエンジンを停止せず、サイドブレーキも掛けられていなかったが、実際は、道路中央から路肩にかけて約1°の傾斜があった。舗装面と畑には約10cmの段差があり、さらに圃場にも、路肩近くの部分から圃場中央に向かって5~6°の傾斜があった。

**見た目が平坦でもわずかな傾斜でトラクターは動き出す**

○いかなる状況でも、トラクターから離れるときはエンジンを停止し、サイドブレーキをかける。

○ほ場への進入路を整備し、進入路以外からほ場に入ったりしない。(進入路の段差解消、進入路を示す目印の設置。)

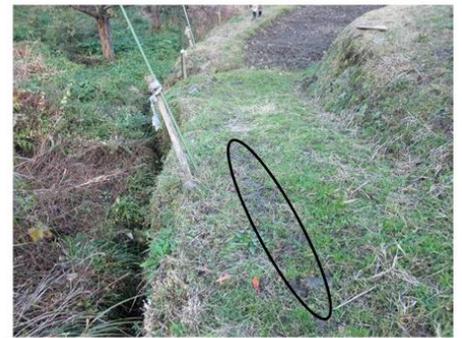
現場の写真

田植機が未舗装の農道を走行中に前輪が横滑りして脱輪、転倒。  
(打撲・滋賀県 75歳男性)

道はもともと狭く(およそ1.4m)、小川側の縁は軟らかくて、車輪が食い込んだり、滑るため、それを防ぐために木の板(長さ3m、幅50cm、厚み7cmほど)を敷いていた。当日は降雨で板が濡れており、濡れた板の表面で前輪が川の方に横すべりして脱輪。

農道(幅はおよそ1.4m)を上から見たところ(楕円のところに木板を敷いていた)

## 木板での補修は降雨によりむしろ危険となる

○補修に用いる材料の特性を考慮する。

○路面、路肩の補修、農道の拡張など検討する。

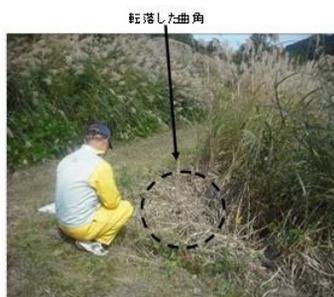
現場の写真

コンバインで農道を移動中に路肩を踏み外し、2.6m下の水田に転落。  
(死亡(胸圧迫)・新潟県 74歳男性)

農道の路肩が十分に草刈りされておらず、農道のすみ切りと勘違いし転落。

農道わきの雑草は草刈りしなければ農道と同化する

- 路肩が明確になるように草刈りを行う。
- ポール等を設置して路肩をみえる化する。

- 農道のすみ切りを整備する。
